**Lielo kapu Vērmaņu dzimtas pieminekļu  
restaurācijas – konservācijas darbu I posma fotofiksāžas**

**Demontētās detaļas**

Konservētie pieminekļi (pēc I darbu posma)

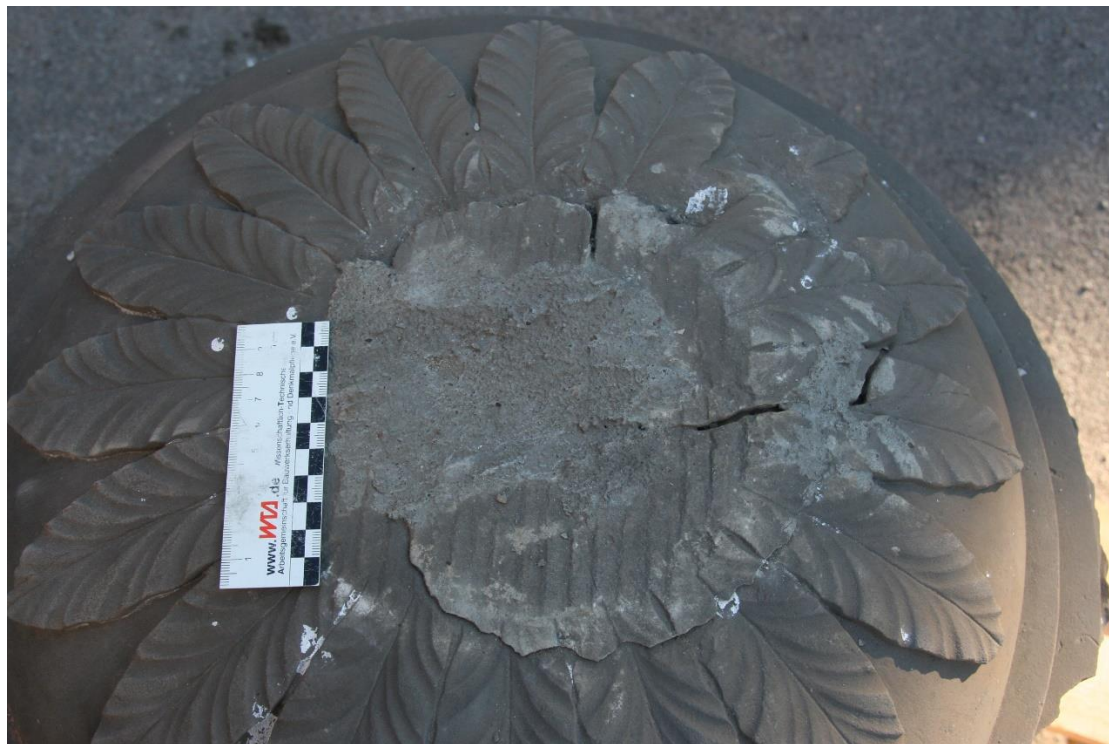
Pieminekli vainagojošas urnas virskats. Zudušā čiekura vietas pieslēgums.  
Foto E.Purviņš, 08.09.2022.

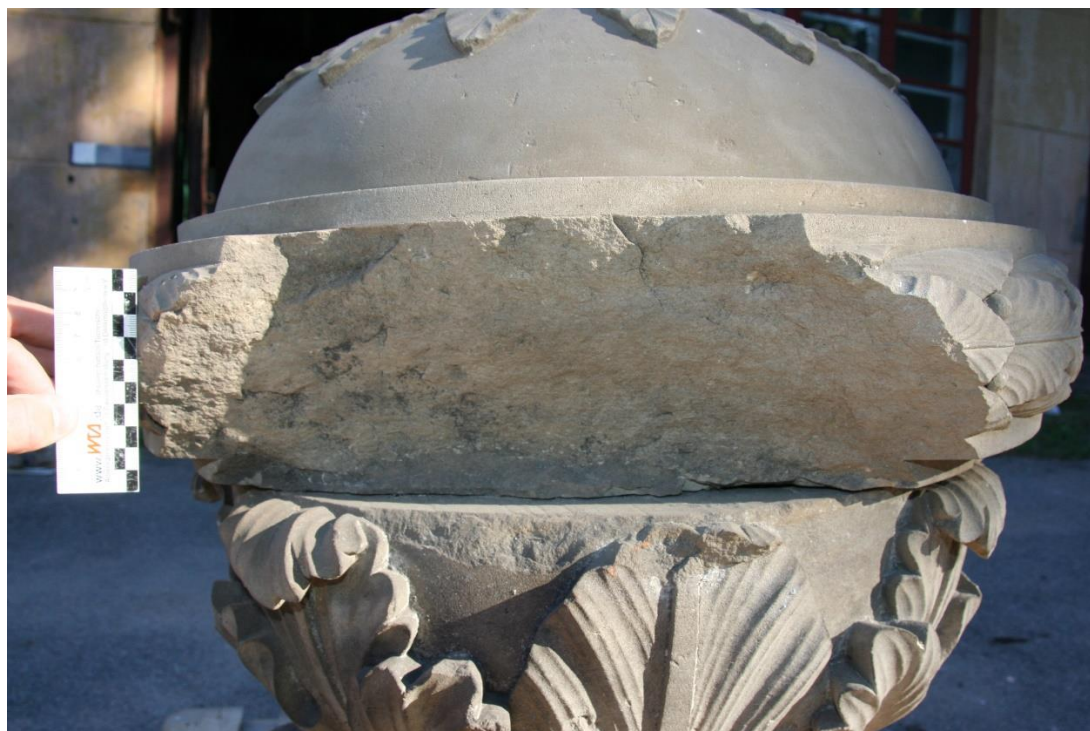
Urnas sānuskats ar zdušā perimetrālā dekora elementu.

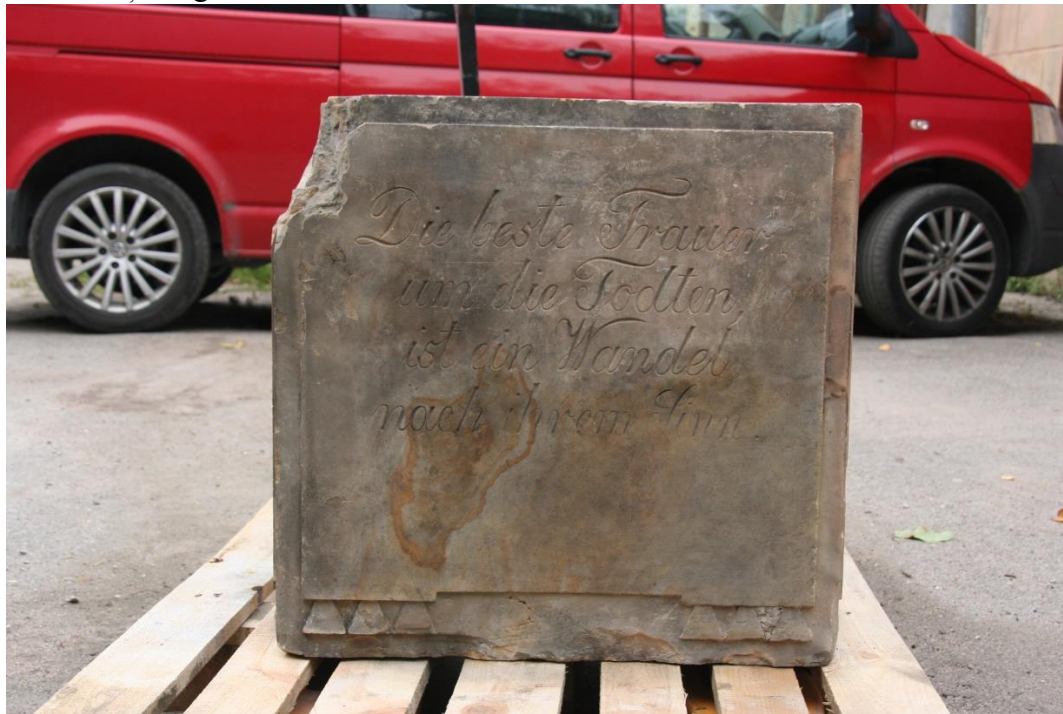
Pieminekļa oriģinālelements kubs ar uzrakstiem.

Epitāfija.

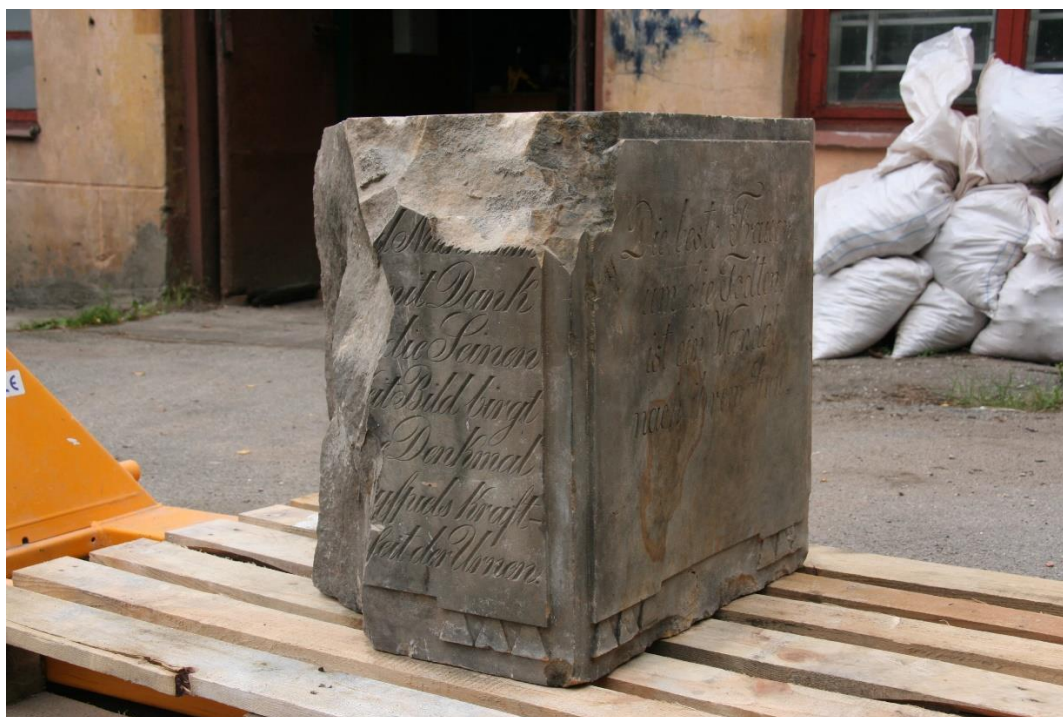
Daļēji zudusī epitāfija.

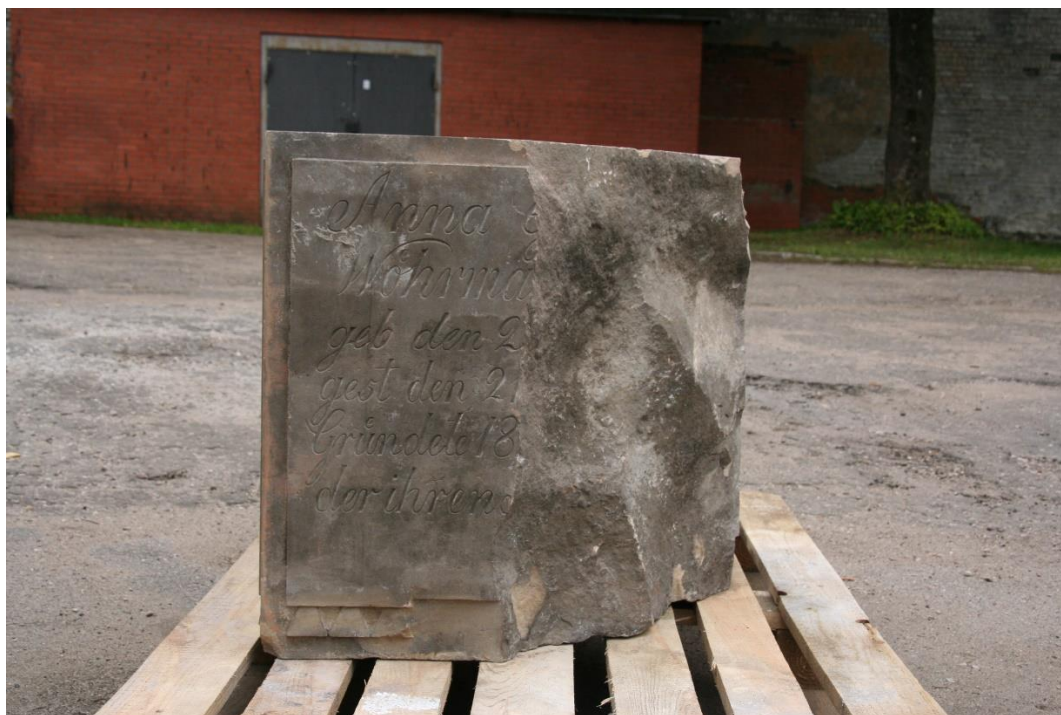
Kuba plakne ar gravējumu Annas Ģertrūdes Vērmanes dzīves datiem (daļēji zudusi).  
Foto E.Purviņš, 08.09.2022.

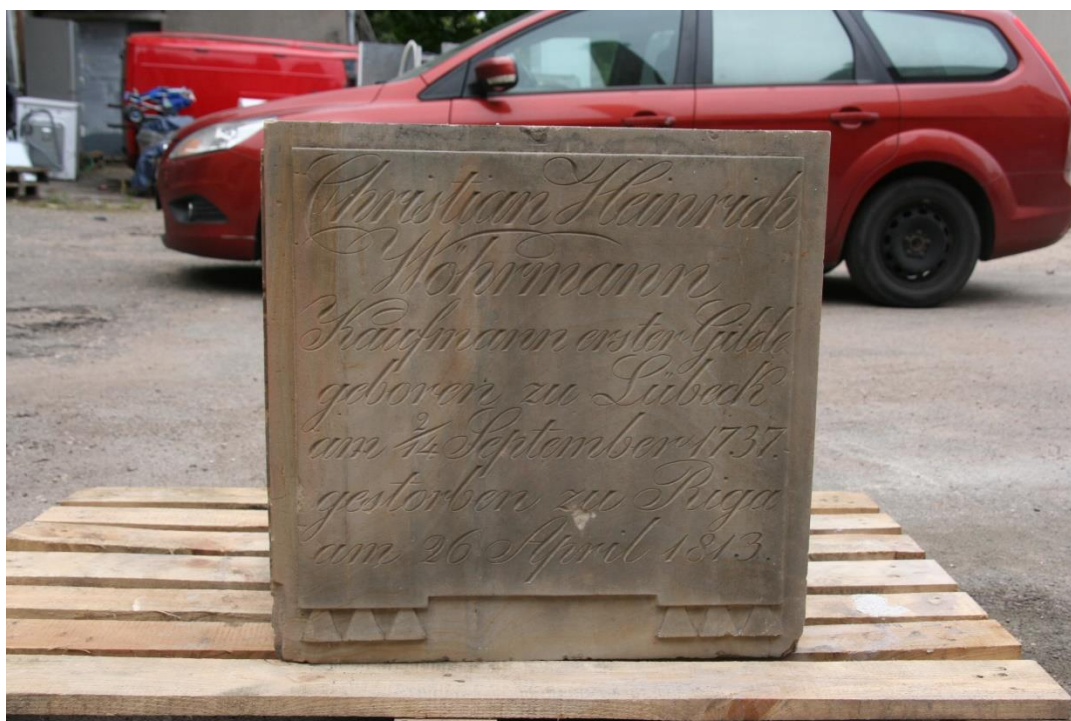
Kuba plakne ar gravējumu Kristianam Heinriham Vērmaņa dzīves datiem.  
Foto E.Purviņš, 08.09.2022.

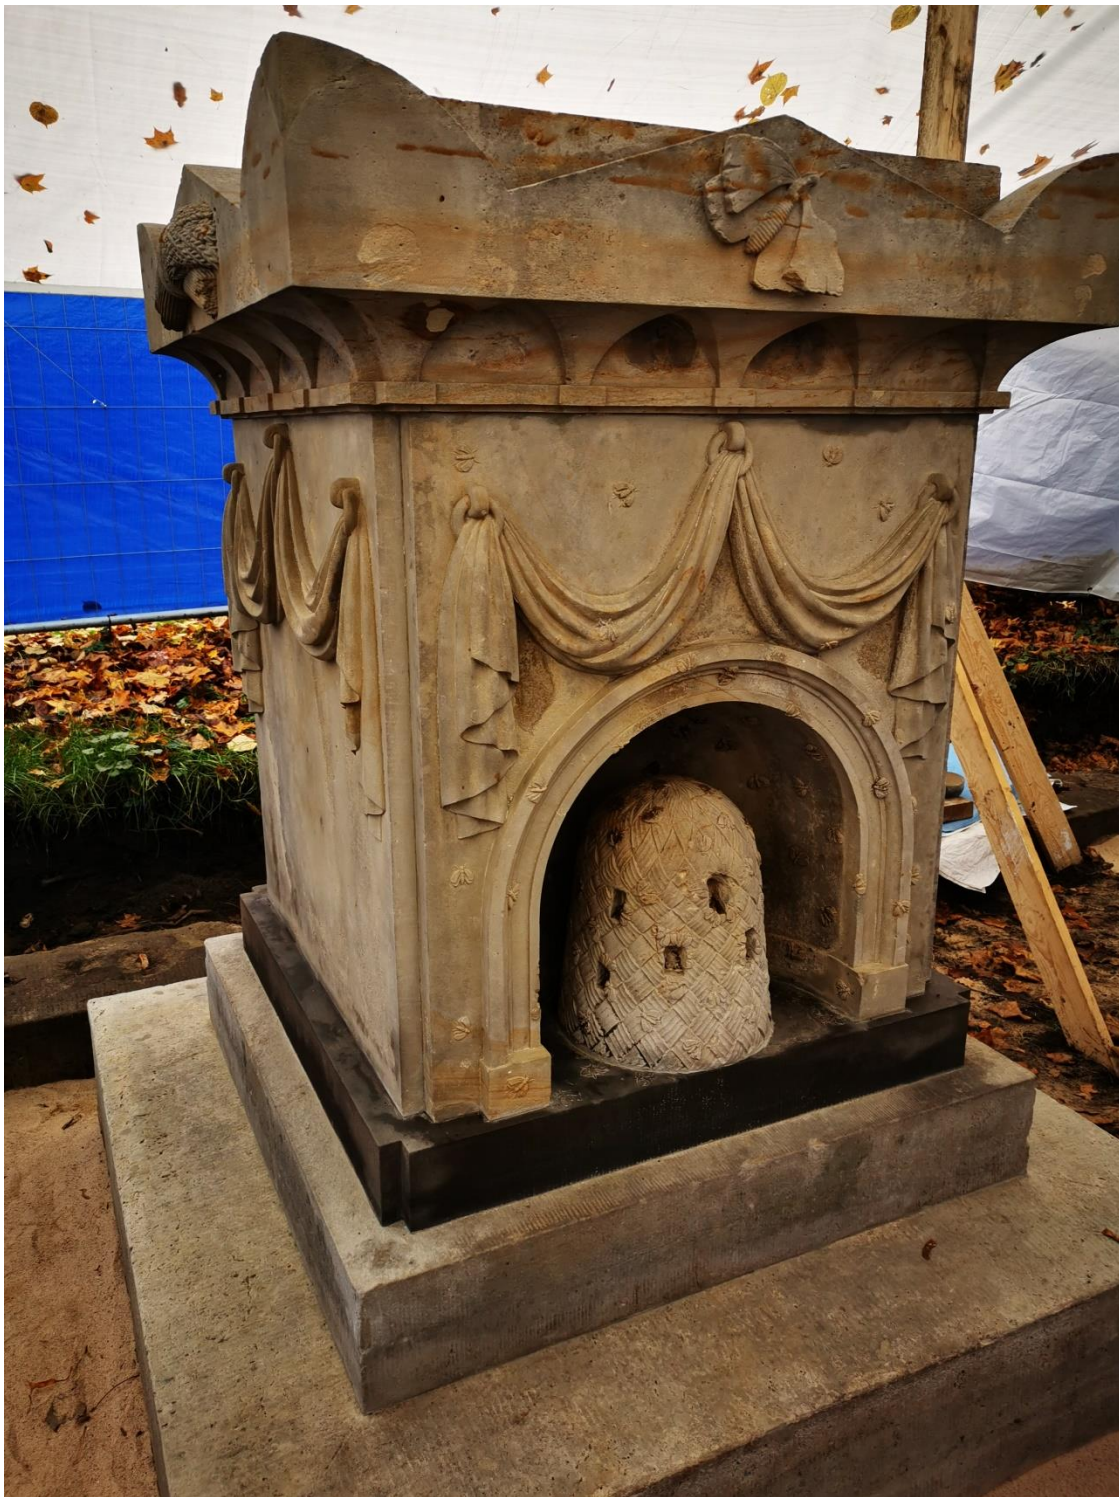
Kristiana Heinriha un Annas Ģertrūdes Vērmanes piemineklis.  
Foto G.Vainovska, 18.10.2022.

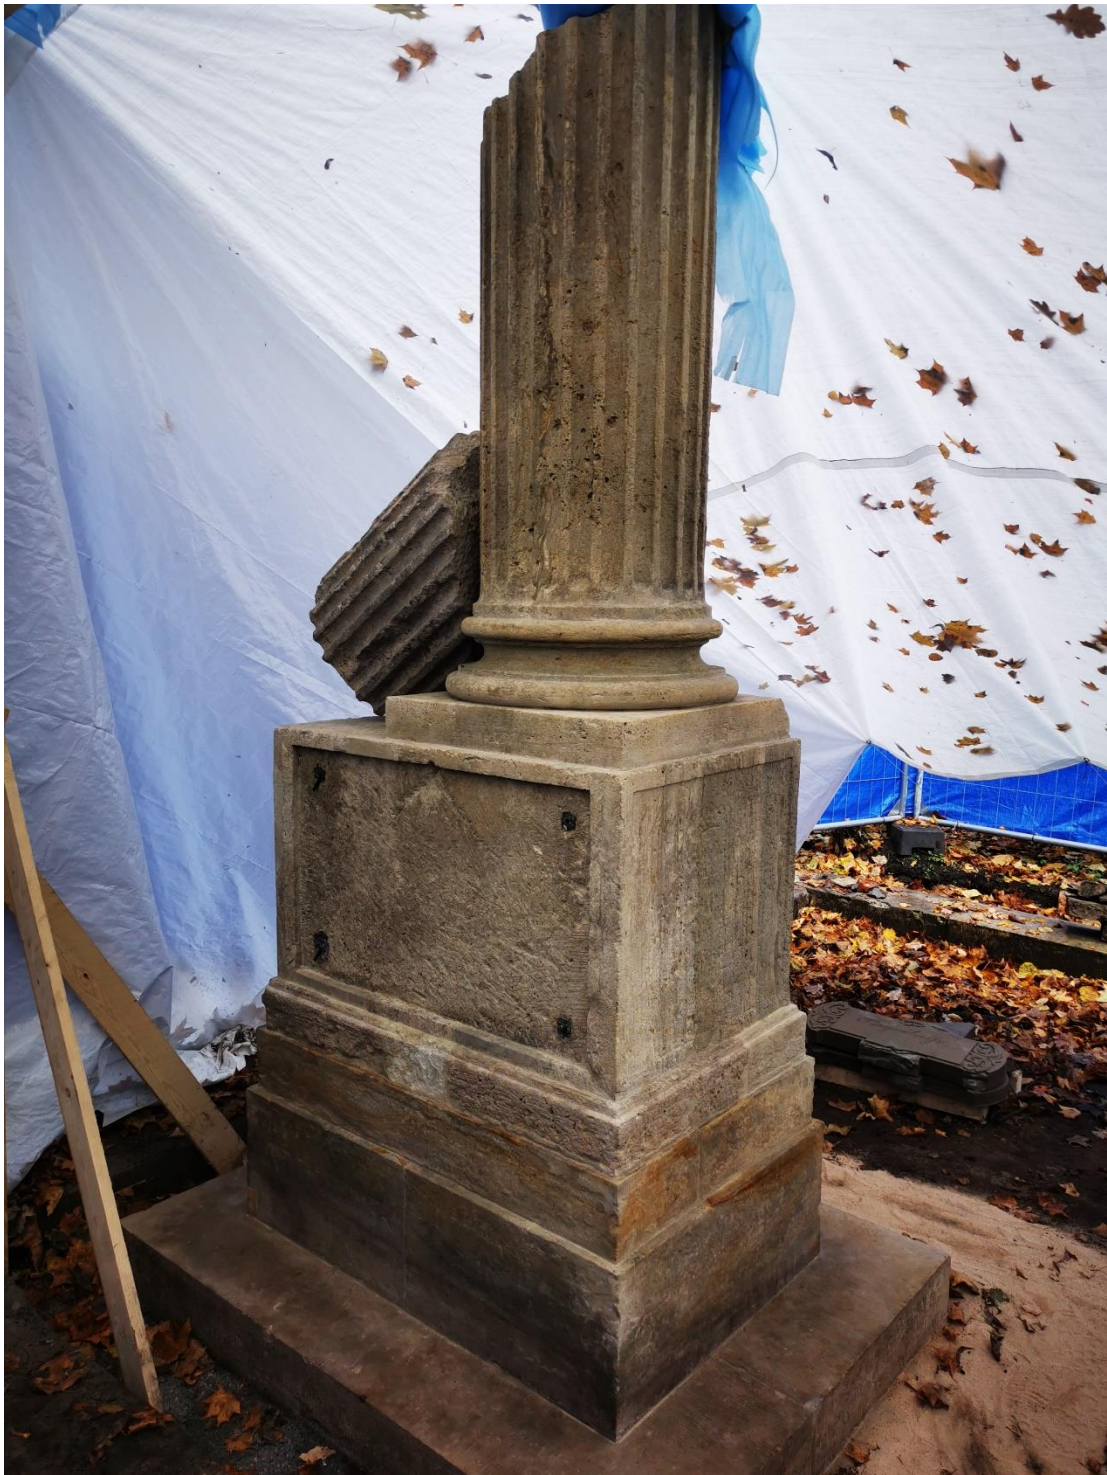
Heinriha Vērmaņa piemineklis.  
Foto G.Vainovska, 18.10.2022.

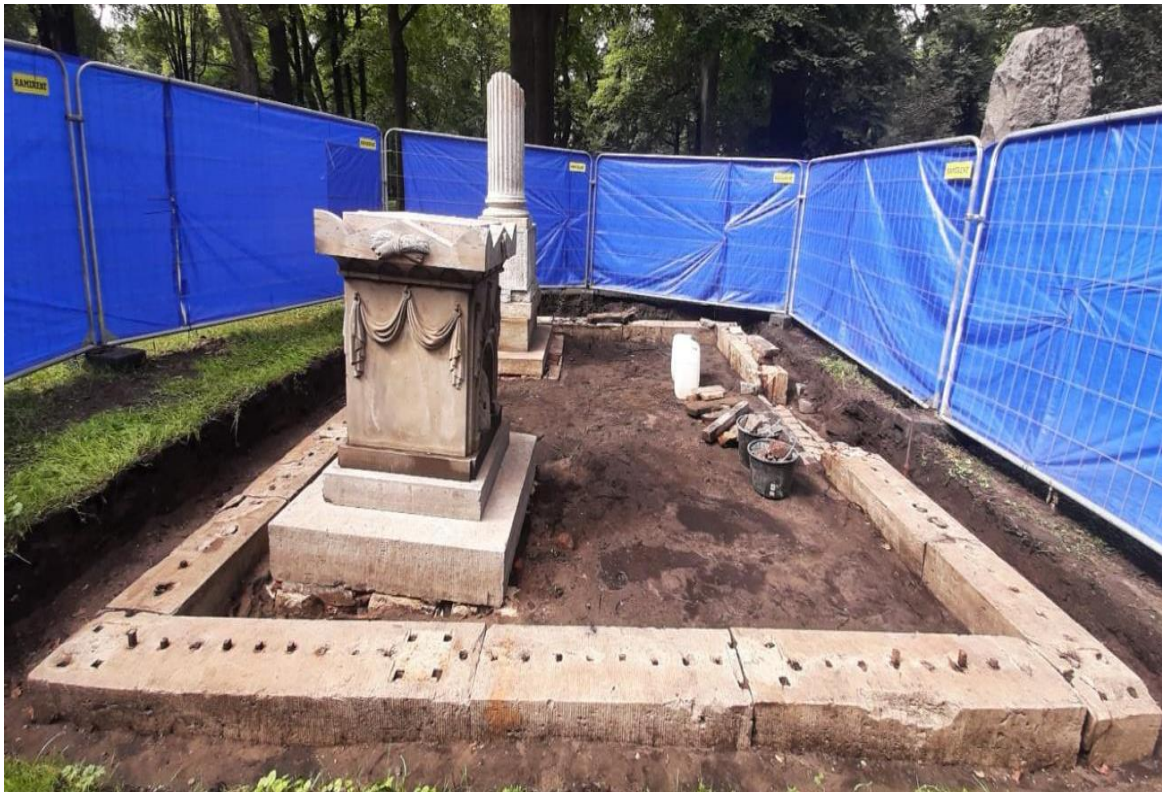
Attīrīta pieminekļu teritorija ar atsegtiem nozāģējuma pamatiem
